Expertní zpráva č. 17 – 2016

## Kontrola stavu střešní krytiny a části mezistřešního prostoru

**Objekt: panelový dům - plochá střecha**

**Adresa : Bernolákova 1168/9, Praha 4**

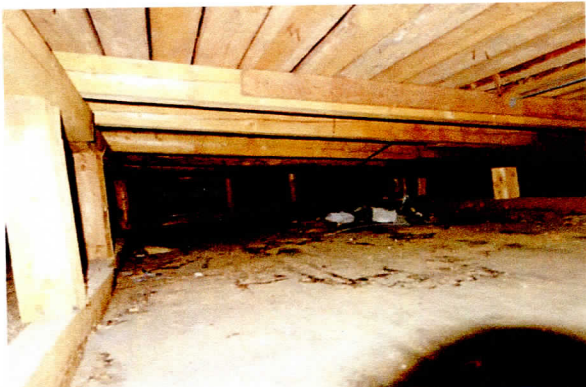
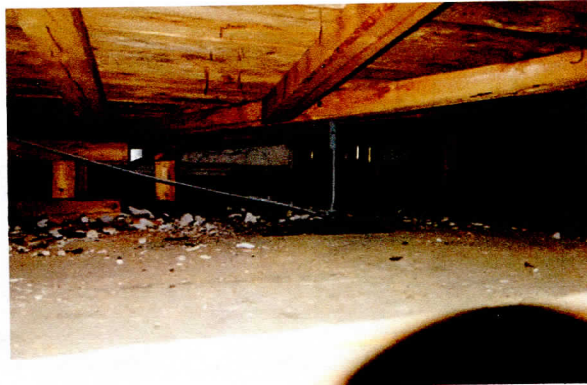
1,2 pohled do podstřeší dvouplášťové střechy

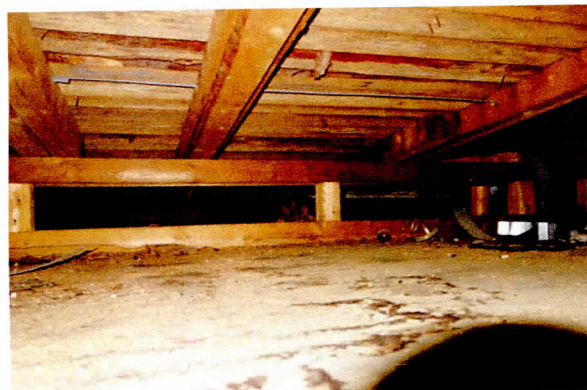
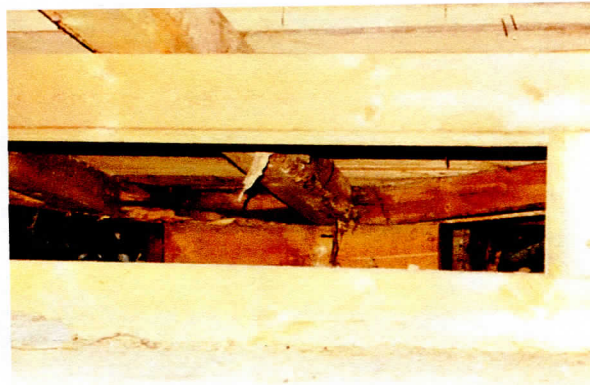
Podle informací objednatele nedocházelo ani nyní nedochází k zatékání do střešní konstrukce. Při prohlídce části mezistřeší v okolí přístupového poklopu jsou patrné pouze skvrny na spodním líci prken po starším zatečení (možná kondenzaci) v blízkosti vyústění vzduchotechniky, nejsou ale patrné známky biotického napadení dřeva. Rovněž jsou patrné skvrny po občasném zatečení i na asfaltovém pásu. Toto konstatování se týká pouze okolí poklopu, které bylo možné pohledově kontrolovat.

3,4 patrné stopy po občasném zatečení vody na asfalt. pásu, detail prostupu vtoku

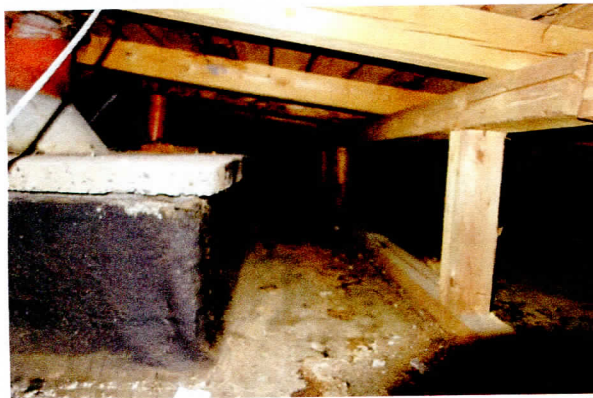
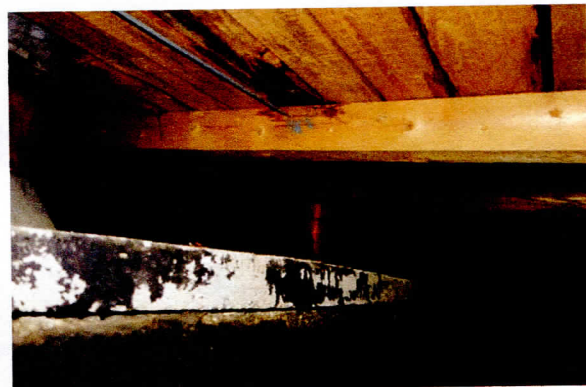
5,6 stav u vzduchotechnické šachty, na prkně známka po občasném zatečení

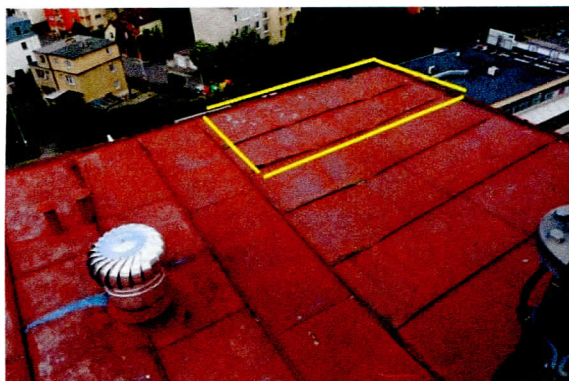
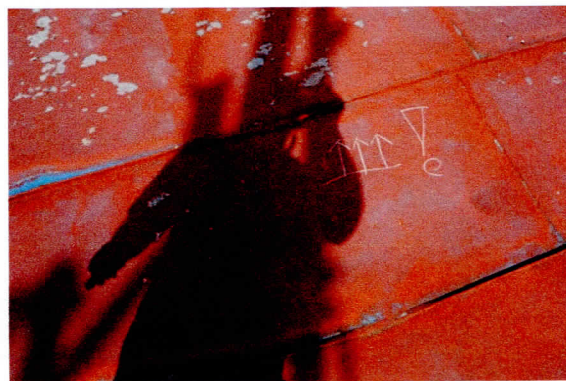
V SZ rohu střechy je vyboulená krytina v důsledku uvolnění – vytržení příponky krytiny z prken v rozsahu cca 8 - 10 m<sup>2</sup>. K tomu došlo působením sání větru, které právě na SZ straně střechy je nejvýraznější.

11,12 část krytiny s uvolněnými příponkami

**Komentář, doporučení:** jedná se o **nejvážnější zjištění z prohlídky střechy**. Je otázkou času a působení nárazovitého větru, kdy **může dojít až k odtržení krytiny od podkladu**, její části nebo v horším případě k destrukci krytiny celé střechy. Oprava je možná provizorní a pouze dočasná upevněním plechu vhodnými vruty s těsnicí podložkou přímo skrz plech do prken. Vlivem dilatace však může docházet k postupnému uvolnění vrutů a ztrátě vodotěsnosti spoje. Trvalá oprava spočívá ve výměně plechu v dané ploše za nový, s napojením stojatou drážkou na původní plech, který není uvolněný. Nový plech bude vycházet z šířky 670 mm, původní metrové šířky plechů již neodpovídají požadavkům normy. V rámci této výměny bude potřebné provést i dodatečnou výměnu nebo alespoň revizi upevnění ukončovací obvodové lišty. Vše po konzultaci s odbornou klempířskou firmou.

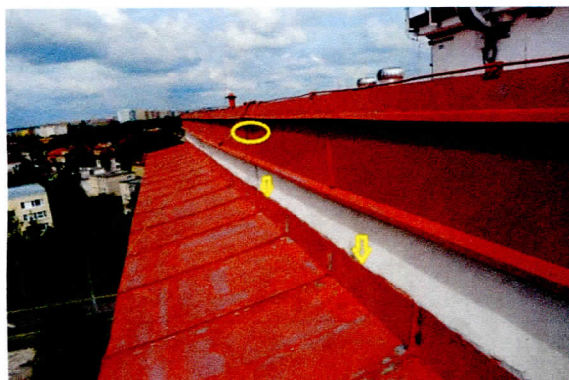
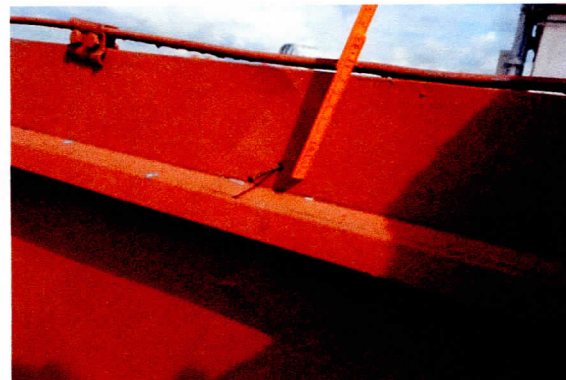
Oplechování po obvodě střechy tvoří okapnicová lišta, dodatečná okapnice kryjící zateplený západní štít a podélné oplechování na severní a jižní straně, zakrývající trámkovou konstrukci, nesoucí horní střešní plášť. Na několika místech je uvolněné upevnění těchto plechových prvků (hřebíky, hmoždinky u štítové dodatečné okapnice).

V důsledku absence dilatační (krycí) lišty dochází k otevírání spáry mezi ukončením oplechování stříšek balkonů na přilehlé stěně. V současnosti pouze zatmelený detail není tak všude vodotěsný.

13,14 chybějící dilatační lišta u oplechování stříšky, uvolněné upevnění okraje – hřebík

**Komentář, doporučení:** uvolnění prvků oplechování může vyústit v zatékání nebo narušení střechy větrem. Doporučuji provést revizi upevnění a jeho opravu, doplnění vhodnými upevňovacími prvky.

**Doporučení:** instalovat dilatační lištu.

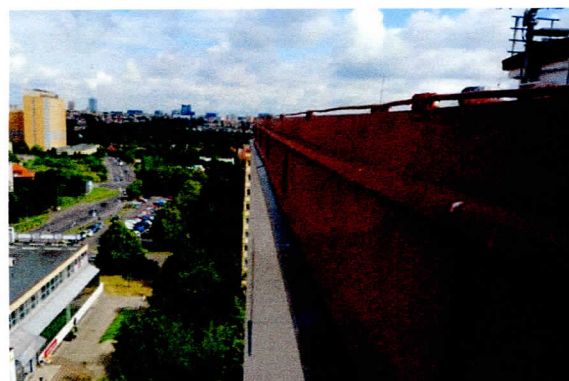
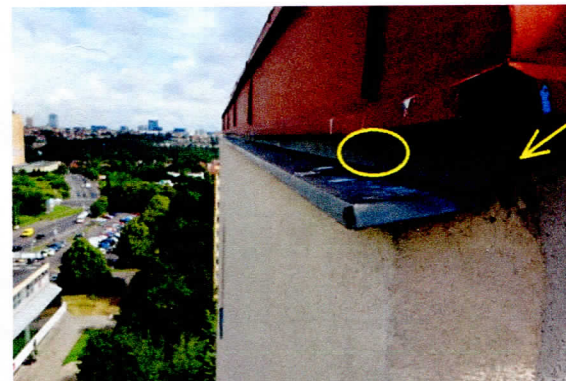
15,16 okapnice na zateplení štítu, uvolněná hmoždinka a neukončený detail spáry = možné zatékání

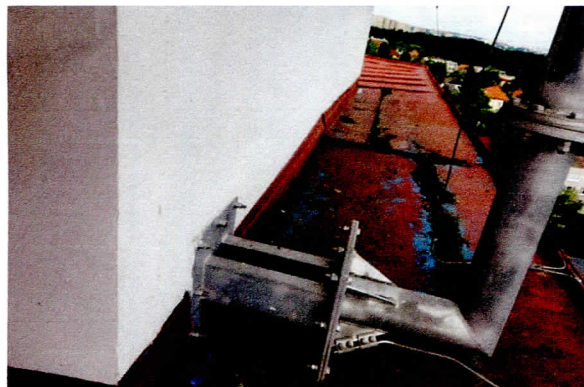
#### **d, Odchlíplá dilatační lišta u SV rohu strojovny**

17,18 uvolněná lišta na rohu strojovny

**Doporučení:** dodatečně upevnit a zatmelit.

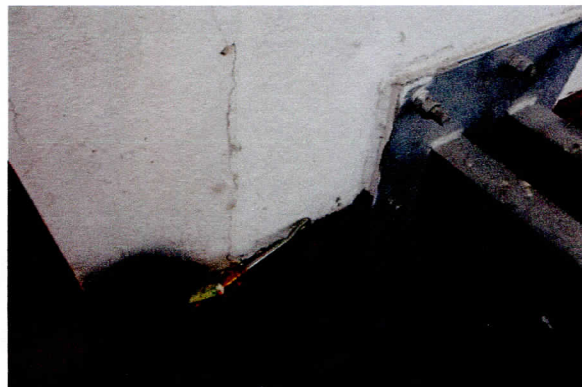
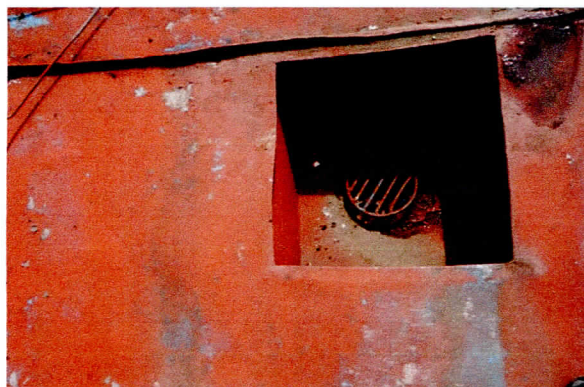
19,20 okolí vtoku s nízkým sklonem, nečistoty za strojovnou

Doporučuji pravidelné kontroly a čištění střechy, zejména na severní straně za strojovnou je mnoho nečistot, které ztěžují odtok vody. Kontrola je nutná také po každém silném, nárazovitém větru, vzhledem k dosavadnímu výše popsanému uvolnění krytiny. K provedení oprav krytiny a dodatečného zateplení doporučuji zvolit pouze ověřené, odborně zdatné firmy, které poskytnou na svoji práci dostatečné záruky.

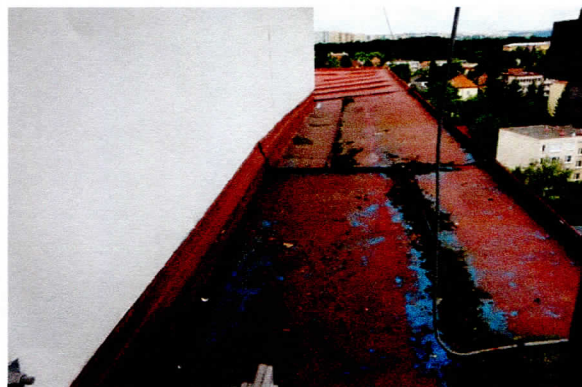
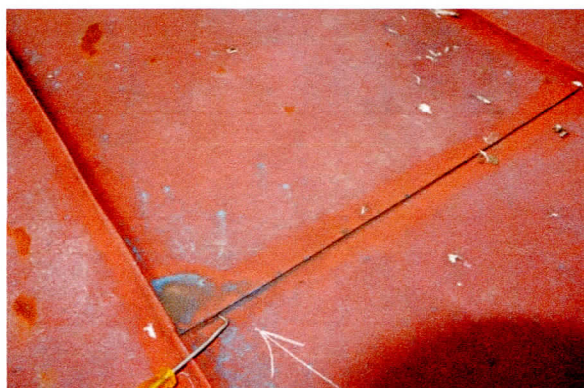
Na několika místech jsou zejména ležaté drážky mírně uvolněné dilatací a v případě, že je takový spoj na ploše s malým sklonem, může zde docházet ke vzlínání a zatékání vody. Na několika málo místech se již poblíž spojů plechové krytiny objevuje koroze.

**Komentář, doporučení:** spojování plechů drážkou (falcem) lze provádět od sklonu střechy 3°. Na místech poblíž vpustí, kde je sklon jen 2°, nemusí být spoje vodotěsné, může zde zejména v době tání sněhu nebo přívalů deště docházet k zatékání pod krytinu (nemusí být pozorováno v interiérech bytů, vodu zde dočasně zadrží asfaltový pás na stropním panelu a následně se voda odpaří). Lze doporučit, jako finální odbornou práci, opatření krytiny celoplošně nebo alespoň u spojů novým nátěrem. Druh nátěru a postup konzultovat

21,22 v těchto spojích je možné vztlínání a zatékání vody, počáteční koroze

s odbornou firmou. Vhodný nátěr může do jisté míry působit vodotěsně v místě spojů. V případě, že se projeví nevodotěsný spoj plechů, je za daného stavu krytiny možné použít jen dodatečné zatmelení takových míst, při nutnosti opakované revize a opravy tmelu.

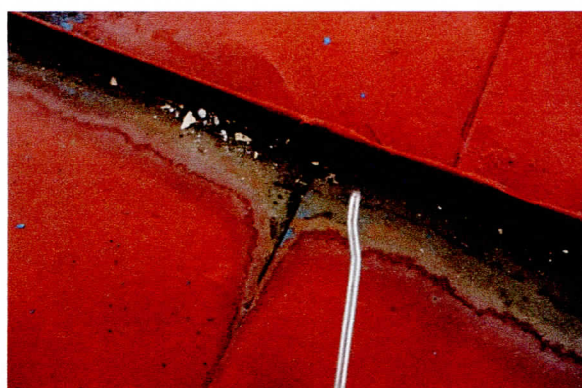
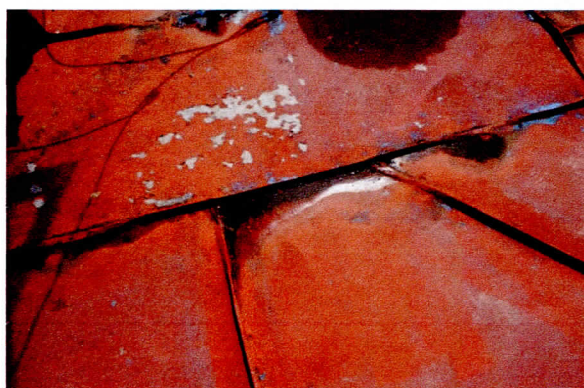
23,24 počáteční koroze u spojů, za spojem zadržaná voda = možnost vztlínání a zatečení
