Expertní zpráva č. 17 – 2016

## Kontrola stavu střešní krytiny a části mezistřešního prostoru

**Objekt: panelový dům - plochá střecha**

**Adresa : Bernolákova 1168/9, Praha 4**

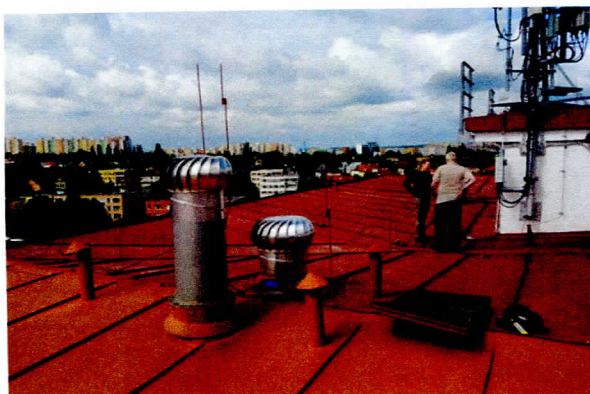
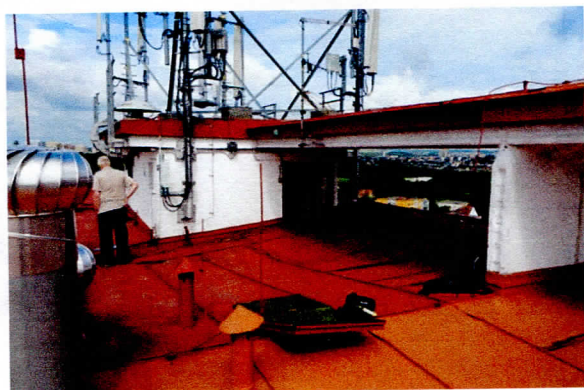
5,6 stav u vzduchotechnické šachty, na prkně známka po občasném zatečení

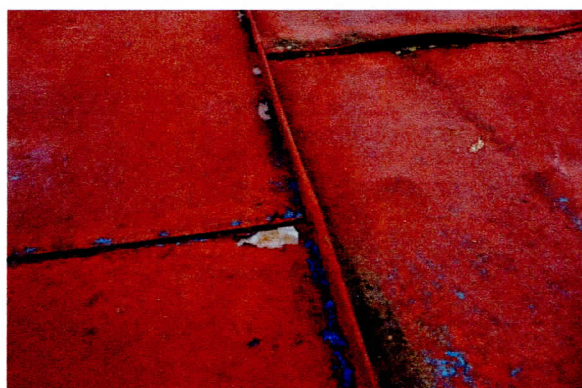
Na několika místech jsou zejména ležaté drážky mírně uvolněné dilatací a v případě, že je takový spoj na ploše s malým sklonem, může zde docházet ke vzlínání a zatékání vody. Na několika málo místech se již poblíž spojů plechové krytiny objevuje koroze.

23,24 počáteční koroze u spojů, za spojem zadržaná voda = možnost vztlínání a zatečení

**Komentář, doporučení:** spojování plechů drážkou (falcem) lze provádět od sklonu střechy 3°. Na místech poblíž vpustí, kde je sklon jen 2°, nemusí být spoje vodotěsné, může zde zejména v době tání sněhu nebo přívalů deště docházet k zatékání pod krytinu (nemusí být pozorováno v interiérech bytů, vodu zde dočasně zadrží asfaltový pás na stropním panelu a následně se voda odpaří). Lze doporučit, jako finální odbornou práci, opatření krytiny celoplošně nebo alespoň u spojů novým nátěrem. Druh nátěru a postup konzultovat
